臨時窓口や仮設庁舎など、市庁舎火災に関する情報をお伝えします

５月６日(火)に発生した市庁舎火災の原因について調査結果がまとまりましたので、概要をご報告するとともに、再発防止策及び今後の取り組みについてお知らせします。

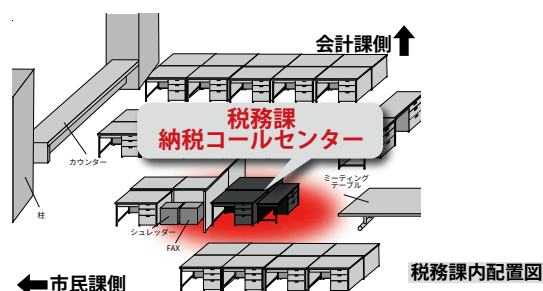
火災時の様子 (イメージ)

税務課納税コールセンター事務机脇の床コンセントに接続されていた可動式プラグの接触不良から、接触部の電気抵抗が増加して発熱。この発熱により、可動式プラグの樹脂部分から発火した。

可動式プラグの樹脂部分から発火した炎が、付近でゴミ箱として使用していた段ボール箱に延焼した後、事務机下の電気配線、周囲の収容物及び書類などに延焼、火災が拡大した。

納税コールセンター事務机下で発火した炎により机の天板の温度が上昇し、机上に置かれていたリチウムイオン電池が燃焼したことで、延焼が急激に拡大した可能性が高い（防犯カメラ映像に基づく推定。職員に対するヒアリングでは、リチウムイオン電池などが机上に置かれていた事実は確認できなかった。）。

接触不良による電気抵抗増加  
→発熱、発火

付近の段ボールなどに延焼  
→火災拡大

リチウムイオン電池の**燃焼**により  
延焼が急速に拡大した可能性が高い  
(防犯カメラ映像に基づく推定)

- (1) 電気プラグ、コンセントの適正使用の徹底
- (2) 電気設備の定期点検と劣化部品の早期交換
- (3) 事務室内の可燃物削減と整理整頓の徹底
- (4) 延焼抑制のための防災対策
- (5) 職員向け火災予防教育と訓練の実施
