令和6年6月27日

## 「低価格・高リスク」の非純正バッテリーに注意 ～建物が全焼に至った火災も～

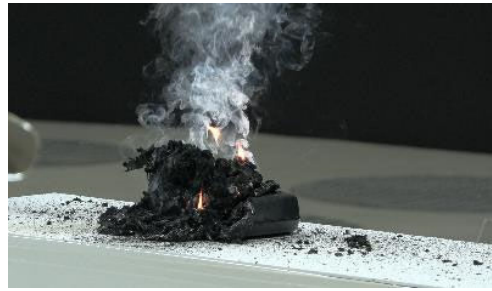
電動アシスト自転車用非純正バッテリーの発火  
(再現イメージ)

- 事故発生年月  
2019 年 4 月（兵庫県、年齢・性別不明、拡大被害）
- 事故の内容  
ネット通販で購入した電動アシスト自転車用バッテリーを自転車から取り外して充電していたところ、出火し、床を焼損した。
- 事故の原因  
非純正バッテリーの内部で短絡が生じて異常発熱し、焼損したものと考えられる。

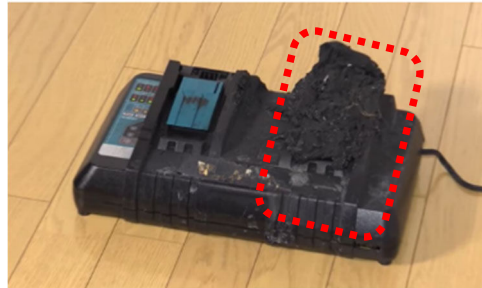
充電式電動工具用非純正バッテリーの発火  
(再現イメージ)

- 事故発生年月  
2020 年 4 月（岐阜県、40 歳代・男性、軽傷）
- 事故の内容  
ネット通販で購入した充電式電動工具用バッテリーを、購入後初めて充電器で充電していたところ、異音が生じて出火し、周辺を焼損し火傷を負った。
- 事故の原因  
非純正バッテリーの保護回路基板（安全保護装置）の設計不良により、充電中の全てのリチウムイオン電池セルの電圧を検知することができない構造であったため、一部のリチウムイオン電池セルが過充電状態となって異常発熱し、焼損したものと考えられる。

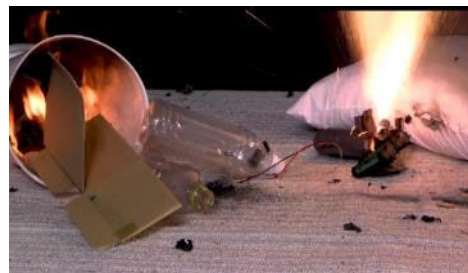
充電式掃除機用非純正バッテリーの発火  
(再現イメージ)

- 事故発生年月  
2023 年 9 月（兵庫県、性別・年齢不明、製品破損）
- 事故の内容  
ネット通販で購入した充電式掃除機用バッテリーを機器に取り付けた状態で保管していたところ、突然作動するとともに出火した。
- 事故の原因  
非純正バッテリーの保護回路基板（安全保護装置）が異常発熱して出火したものと考えられる。なお、2021 年 8 月 16 日からリコールが実施されている製品であった。

リコール対象の非純正バッテリーによる事故も発生しています。リコール対象製品をお持ちの場合は、不具合がなくても直ちに使用を中止し、販売店や製造・輸入事業者を確認や相談をしてください。

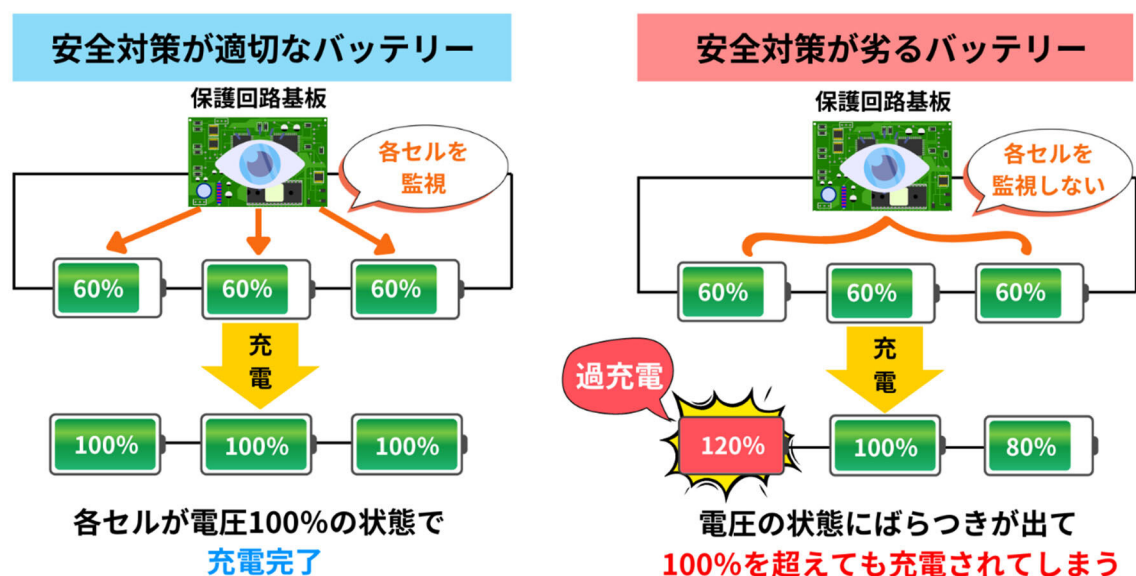
##### ▼過充電保護装置が劣る例

安全対策が適切なバッテリーでは全てのリチウムイオン電池セルが決められた電圧で充電されるよう監視されていますが、安全対策が劣るバッテリーの場合、電圧の監視が部分的になっているものがあり、決められた電圧より高い電圧で充電（過充電）されて発火する危険があります。

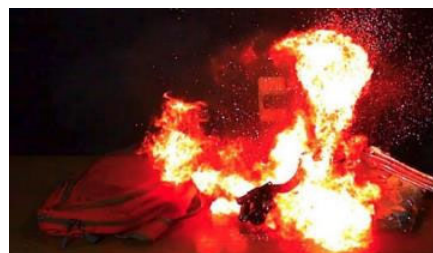
- 事故発生年月  
2020年9月（徳島県、60歳代・男性、拡大被害）
- 事故の内容  
ネット通販で購入した充電式LEDヘッドライトを充電中、電池付近から出火し、周辺を焼損した。
- 事故の原因  
製品本体に過充電保護装置が無かったため、出力電圧の高い他の製品の充電器を接続した際に、リチウムイオン電池セルが過充電状態となって異常発熱し、焼損したものと考えられる。

LEDヘッドライトを付属品よりも出力電圧の高い他製品の充電器で充電して発火

#### ○適切な充電条件を確認し、仕様の異なる充電器を誤って接続しないようにする。

充電器は、それぞれ充電条件などの仕様が異なりますが、充電器と機器をつなぐプラグの形状は同じものも多く、他製品に付属していた充電器でも接続できてしまうことがあります。特に付属の充電器よりも高い電圧の充電器に、リチウムイオン電池搭載製品をつなぐと、バッテリー内部の電池セルが過充電状態となって、発火や破裂などの事故に至るおそれがあります。充電の際は、出力電圧などの適切な充電条件を確認し、仕様の異なる充電器を誤って接続しないようにしましょう。
