## 環境の充実について

1. 新しい時代の学びを実現する学校施設の在り方（国の方針）
2. 学校施設について
3. 他の公共施設の複合化・共用化
4. プールについて
5. 給食について

## ① 学校教育施設状況

主な劣化状況(令和7年現地確認) ➡ 篠津小、西小、白岡東小、篠津中の4校を専門家が目視確認

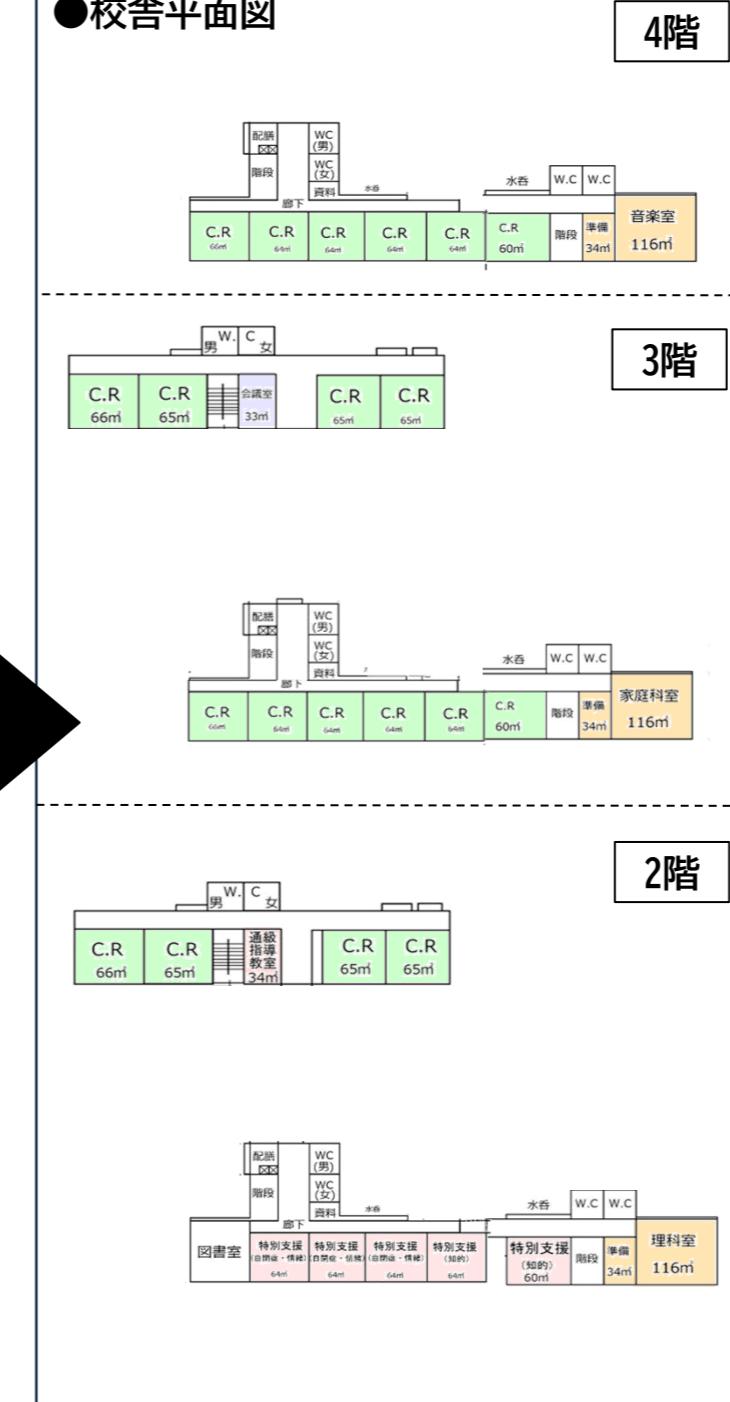
### ●校舎平面図

- 片廊下式の教室で、1つの空間で一斉に黒板を向いて受けるスタイルで設計されており、教師と子どもが繋がるような、探求的な学習が考慮された設計にはなっていない。
- 教室面積は65m<sup>2</sup>程度となっており、タブレット学習に対応した新JIS規格（65cm×45cm）の机が35人分入ると狭い。さらに、大型モニターやタブレット保管庫、収納などのスペースも教室内で求められるようになっている。
- 共用スペースが廊下に限られ、休み時間に交流を行えるようなスペースがない。

現状の校舎  
では、新しい教育には、  
対応しきれ  
ない

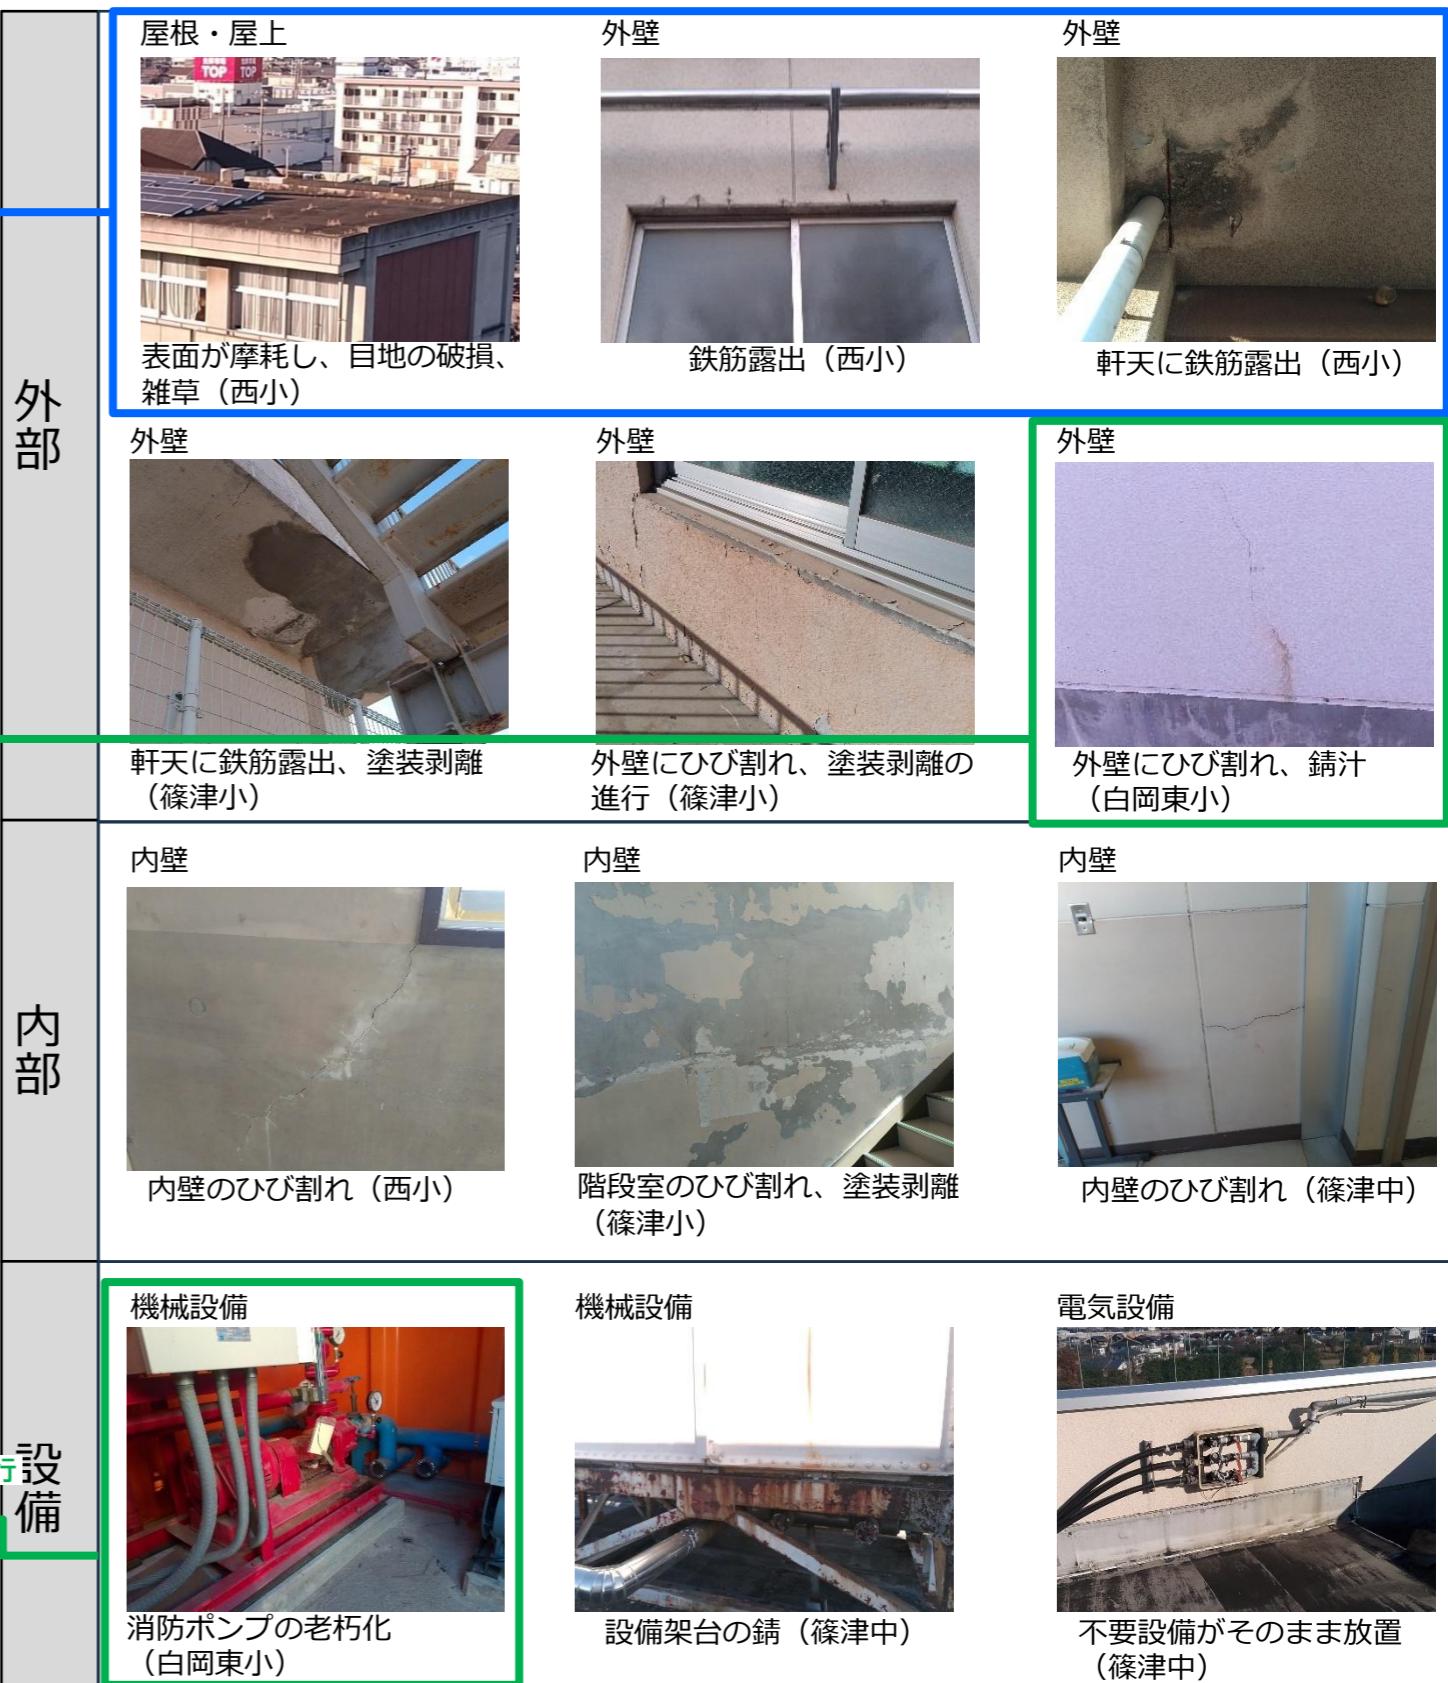
- 校舎は劣化が進行してからの部分的な改修となっており、事後保全になっている。西小学校の一部がD評価となっており、計画的保全に切り替える必要がある。
- 築年の新しい白岡東小学校は、劣化が顕在化し、全体的に改修を行う時期を迎えており、全体的に改修を行っており、良好な状況を維持している。
- 各校の劣化状況を詳細に把握する必要がある。

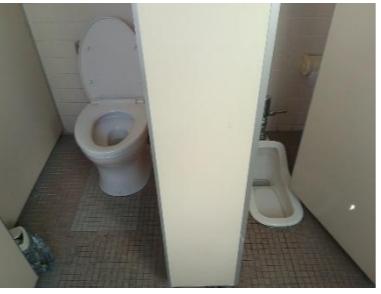
生活環境：トイレ

ほぼ全校が和洋混在となっている  
床はウェット(湿式) (篠津小)

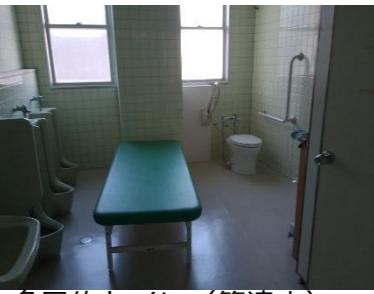
生活環境：多目的トイレ

多目的トイレ (篠津中)  
大半の学校に多目的トイレは設置なし。

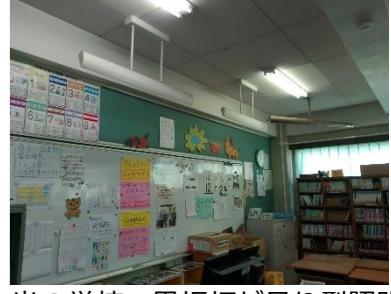
安全・安心：非構部材の耐震性

大半の学校で黒板が吊り型照明となつておらず未対応 (篠津小)
