令和7年(2025年)5月6日発生  
市庁舎火災調査報告書

令和7年(2025年)8月28日

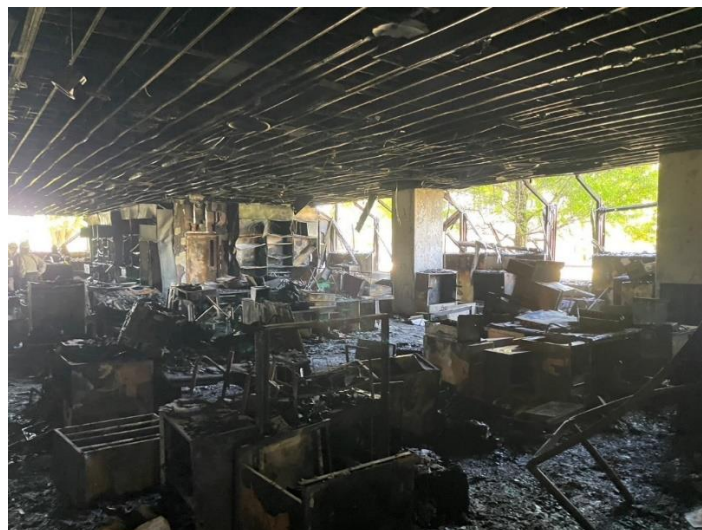
出火箇所(左側奥)

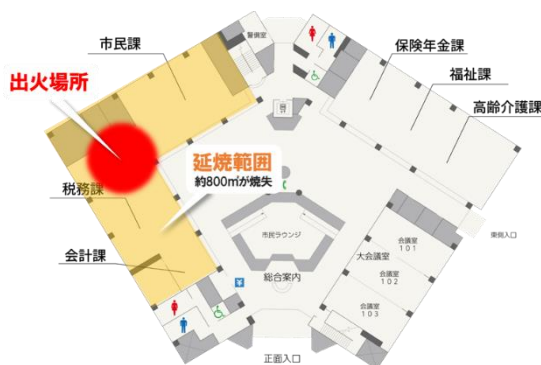
税務課配席図

1階税務課納税コールセンター付近

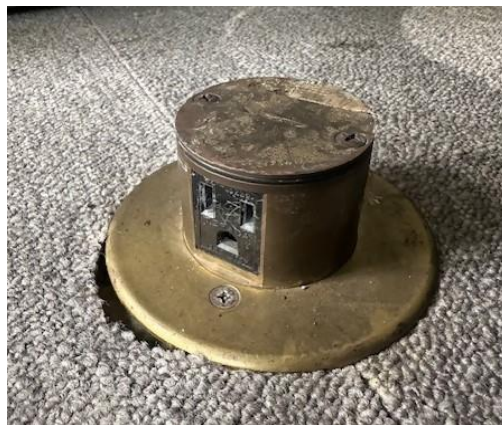
税務課納税コールセンター事務机脇の床コンセントに接続されていた可動式プラグの接触不良から、接触部の電気抵抗が増加して発熱した。この発熱により、可動式プラグの樹脂部分から発火した。

床コンセント(別の階にあった同タイプのもの)

### (1) 電気プラグ、コンセントの適正使用の徹底

- ・ コンセントプラグが確実に奥まで差し込まれているかどうかの点検を、定期的に実施する。
- ・ コードが緩みやすい箇所には固定具やロック機構を使用する。

### (2) 電気設備の定期点検と劣化部品の早期交換

- ・ 専門業者等による電気設備点検を実施し、劣化や損傷があるコードやプラグは速やかに交換する。

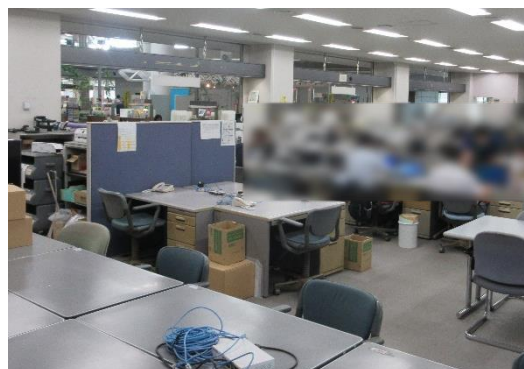
可動式プラグの樹脂部分から発火した炎が、付近に置かれていたゴミ箱として使用していた段ボール箱に延焼した後、税務課納税コールセンター事務机下の電気配線、周囲の収容物及び書類等に延焼した。

税務課納税コールセンター付近(令和6年7月3日撮影)

### (3) 事務室内の可燃物削減と整理整頓の徹底

- ・ 事務机への書類の持ち込みや段ボールなどの紙類の使用は必要最小限とし、耐火キャビネットや密閉棚に保管する。
- ・ 電気機器周辺に可燃物を置かないことを徹底する。

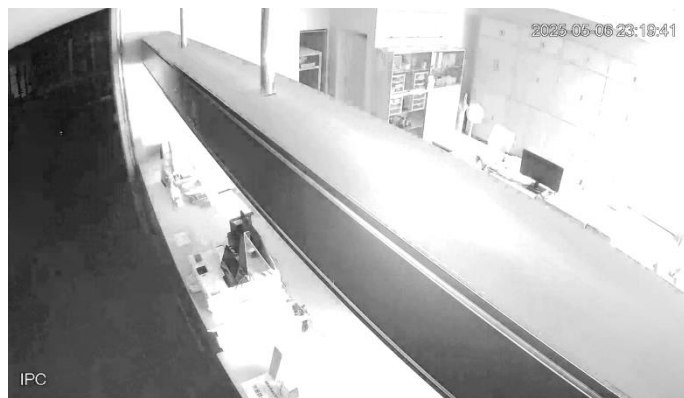
税務課納税コールセンター事務机下で発火した炎により机の天板の温度が上昇し、机上に置かれていたリチウムイオン電池が燃焼したことで、延焼が急速に拡大した可能性が高い。

（防犯カメラ映像に基づく推定。ただし、出火箇所付近で勤務していた職員に対するヒアリングでは、リチウムイオン電池または同電池を使用した機器が机上に置かれていた事実は確認できなかった。）

延焼が急速に拡大した瞬間をとらえた防犯カメラ映像
