# 河川と下水道が連携して対策を行う取組(白岡市)

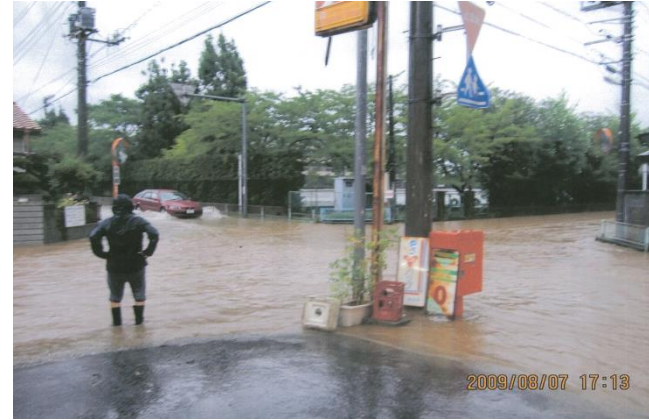
平成20年8月豪雨  
西6丁目地区(西小付近)

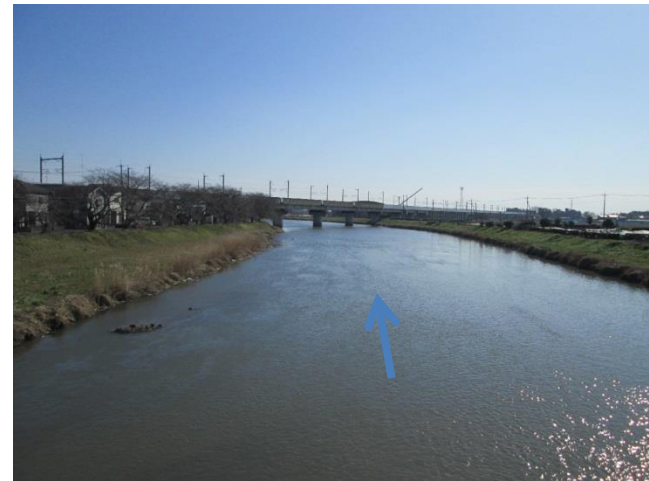
元荒川  
白岡市八幡橋付近
