令和6年6月27日

## 「低価格・高リスク」の非純正バッテリーに注意 ～建物が全焼に至った火災も～

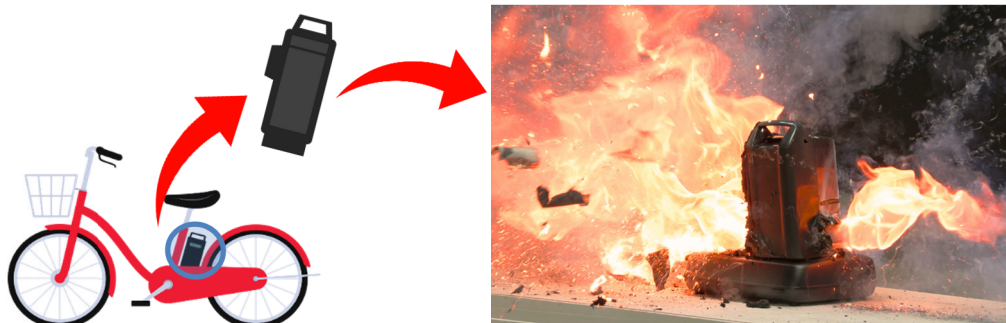
電動アシスト自転車用非純正バッテリーから発火する様子（再現イメージ）  
（※資料中の全ての画像は実際の事故とは関係ありません。）

バッテリーには可燃性の電解液が含まれており、一度発火すると大きな火災に発展するおそれがあります。事故のリスクを減らすには、安全保護装置の適切な設計や品質管理等が不可欠ですが、非純正バッテリーの中には、安全対策や品質管理が不十分で事故のリスクが高いものがあります。また、事故発生後に事業者の補償を受けられない、事業者と連絡が取れないなどの事態も発生しています。

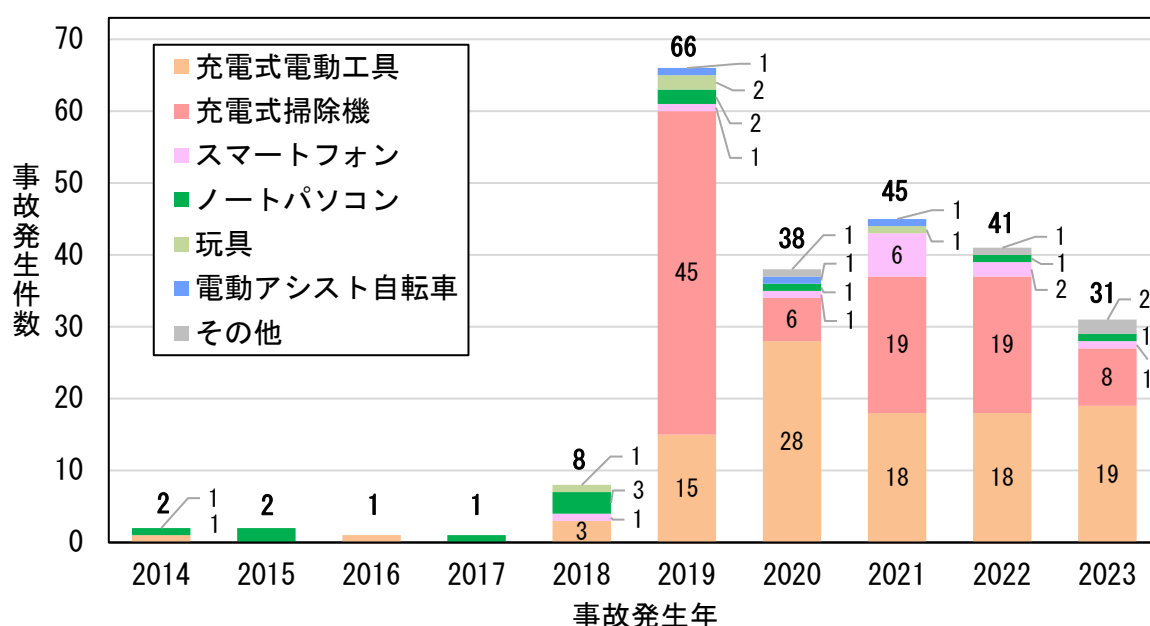
図 1：年ごとの事故発生件数

「非純正バッテリーによる事故」235 件について、図 1 に「年ごとの事故発生件数」を示します。「充電式電動工具」と「充電式掃除機」の品質に問題のある非純正バッテリーが 2018 年頃から市場に多く流通したことで、2019 年に事故件数が急増し、2020 年に多少減少するものの、その後は横ばい傾向にあります。

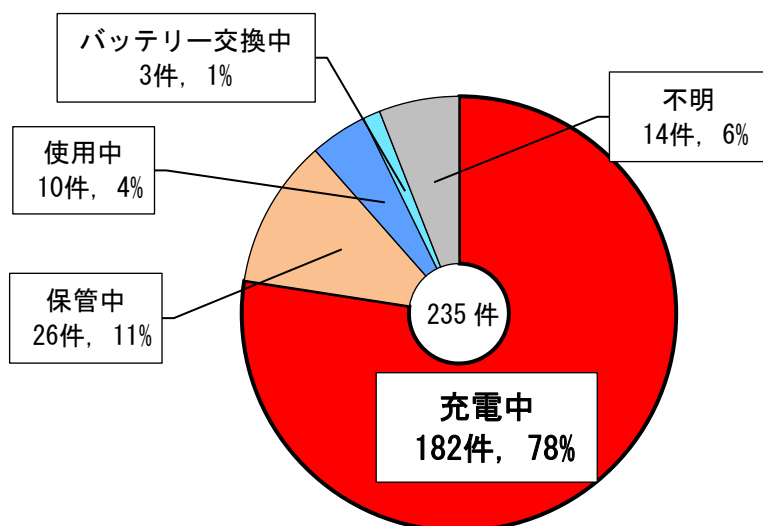
図 2：事故発生時の使用状況

「非純正バッテリーによる事故」235 件について、図 2 に「事故発生時の使用状況」を、図 3 に「事故発生時の使用期間」を示します。使用状況では充電中の事故が約 8 割と最も多く、使用期間では1 年未満での事故が半数以上となっています。

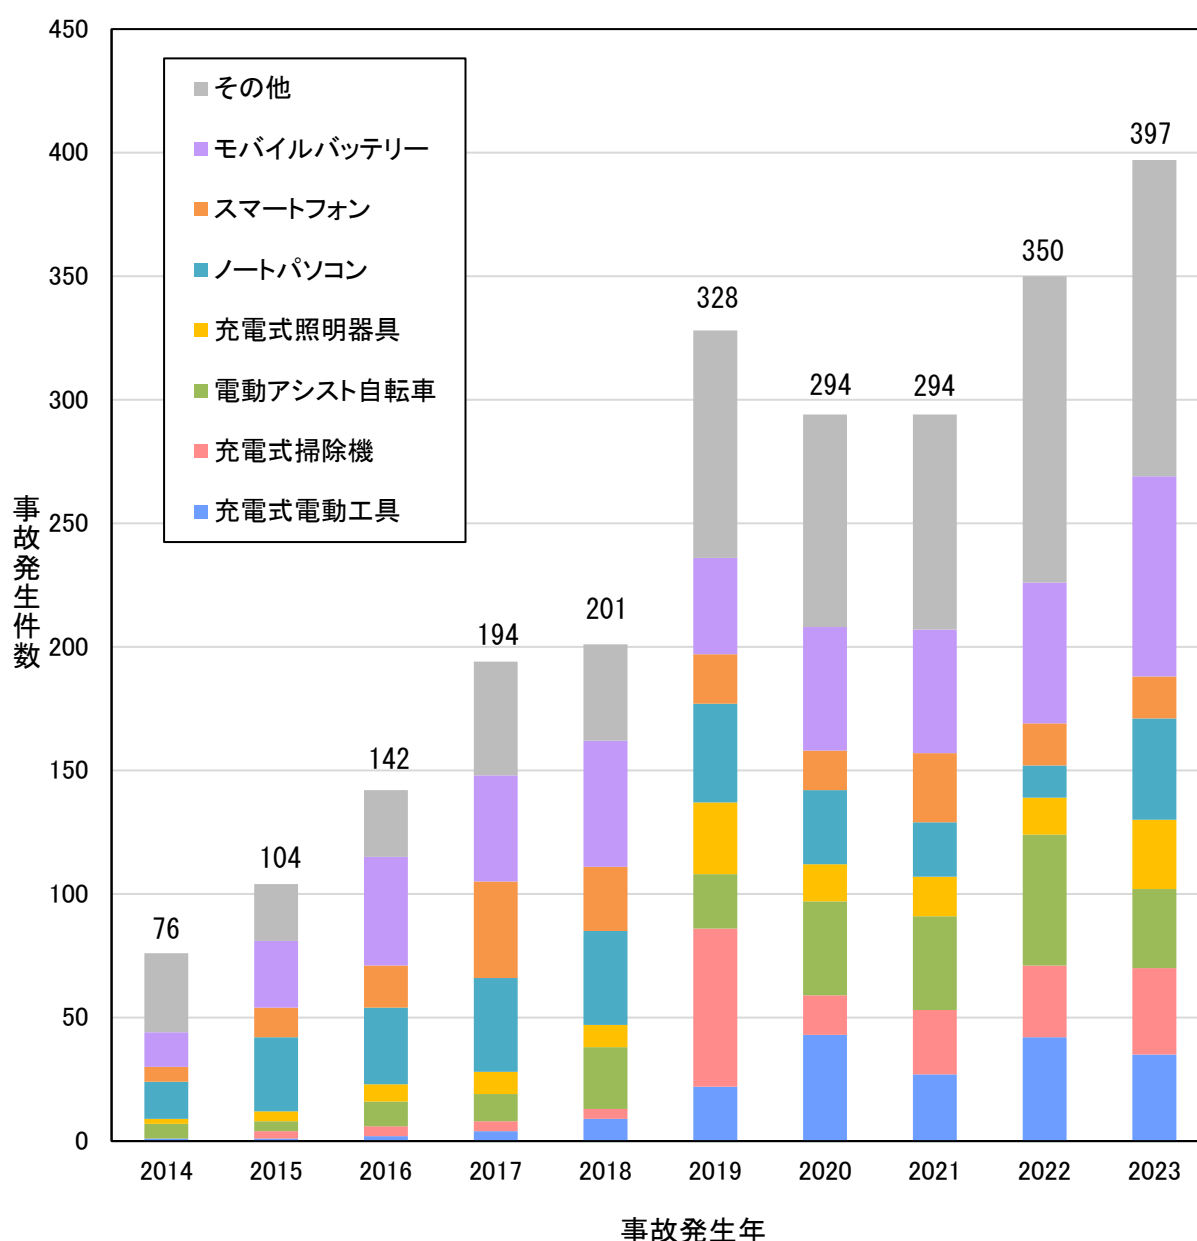
2014 年から 2023 年までの 10 年間に NITE（ナイト）に通知された「リチウムイオン電池搭載製品」の年ごとの事故発生件数の推移を以下に示します。2019 年の急激な増加は、特に充電式掃除機と充電式電動工具用の非純正バッテリーが発火する事故が多発したことがその一因です。2020 年以降も「非純正バッテリーによる事故」は横ばい傾向にありますが（図 1）、リチウムイオン電池を搭載した製品の普及拡大や多様化に伴い、全体の事故発生件数は純正バッテリー・非純正バッテリーにかかわらず増加しています。

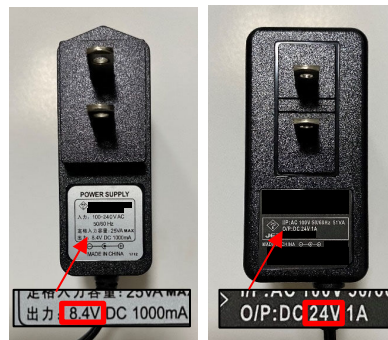
類似の形状でも出力電圧の異なる充電器（例）

充電器は、それぞれ充電条件などの仕様が異なりますが、充電器と機器をつなぐプラグの形状は同じものも多く、他製品に付属していた充電器でも接続できてしまうことがあります。特に付属の充電器よりも高い電圧の充電器に、リチウムイオン電池搭載製品をつなぐと、バッテリー内部の電池セルが過充電状態となって、発火や破裂などの事故に至るおそれがあります。充電の際は、出力電圧などの適切な充電条件を確認し、仕様の異なる充電器を誤って接続しないようにしましょう。

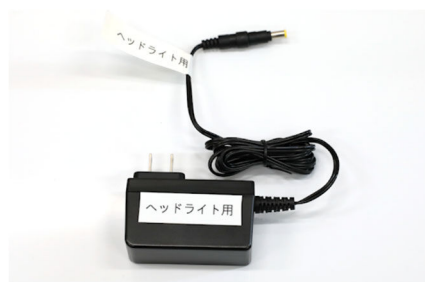
ラベル表示による対策（例）▶
